# 2021年度 第8回白山登山道ミーティング

白山の自然を考える会 北市 正

# チブリ尾根登山道維持管理業務の概要①

石川県からの委託事業

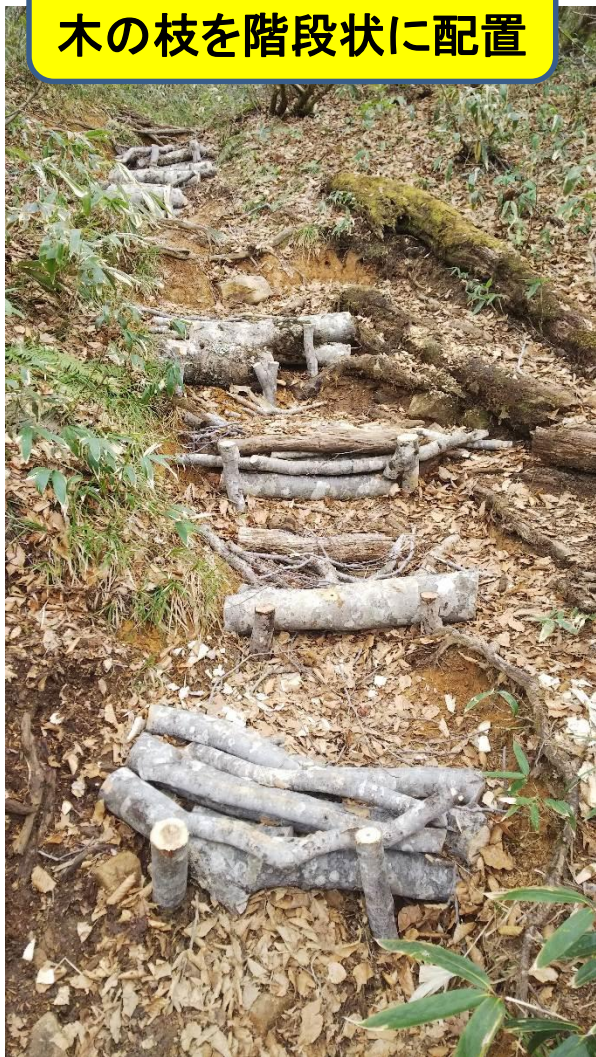
浅い浸食  
木の枝を階段状に配置

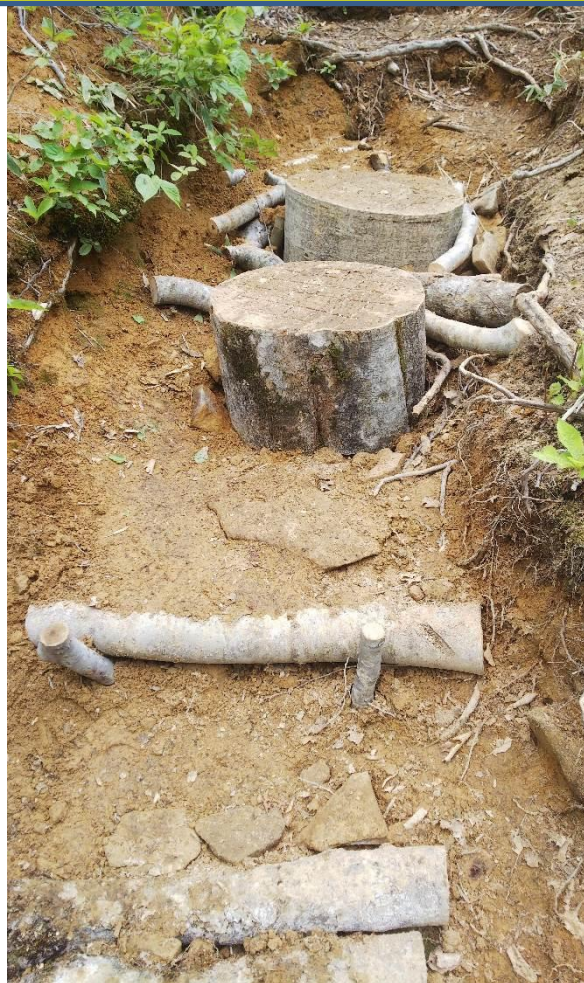
深い浸食  
木の幹の輪切りを階段状に配置

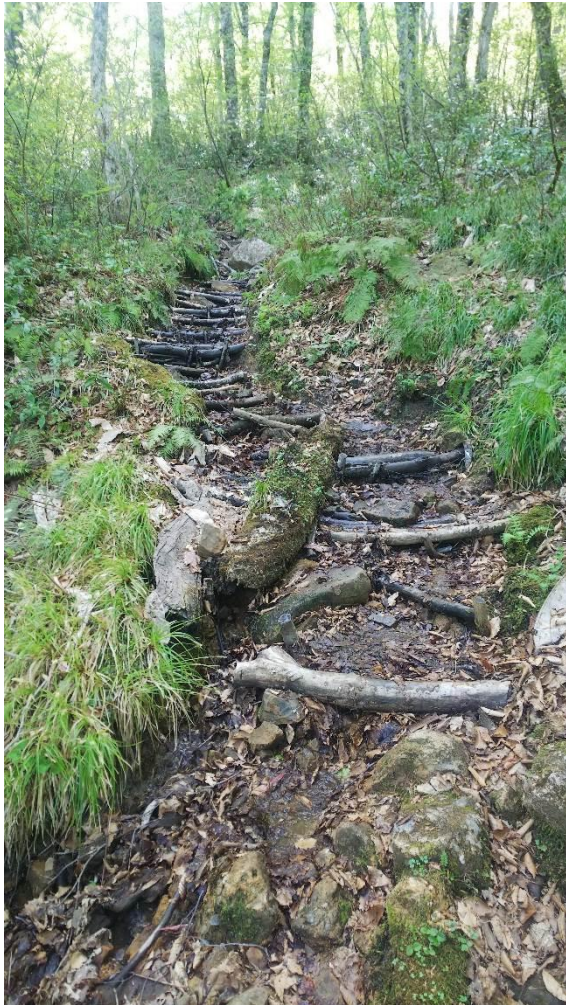
何が原因でこうなった？

・登山道が川となり浸食  
⇒浸食は登山道崩壊の第一歩

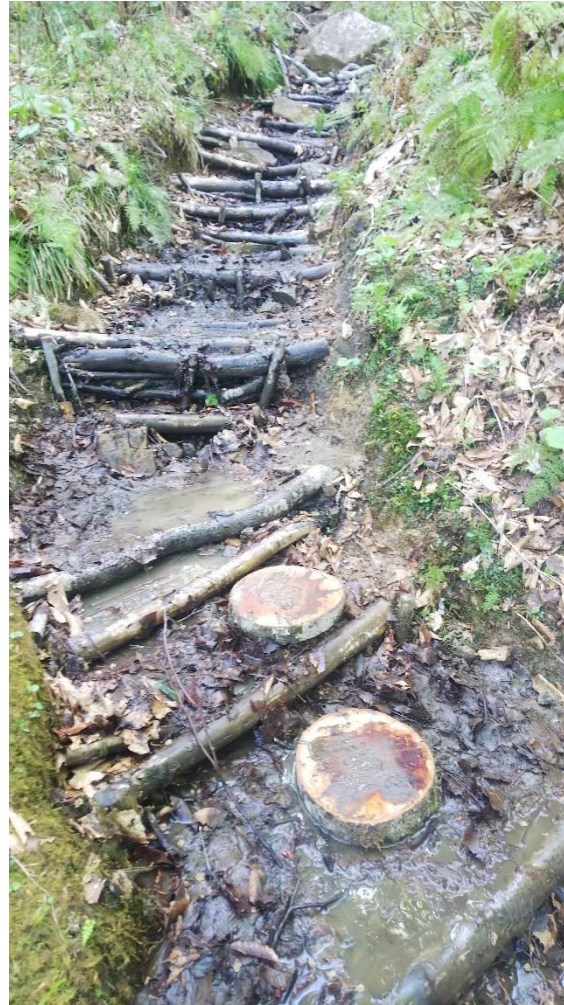
自然の作用と資材は？

・上部で水を逃がす  
・トレンチを埋め戻す  
・材料は全て現地材

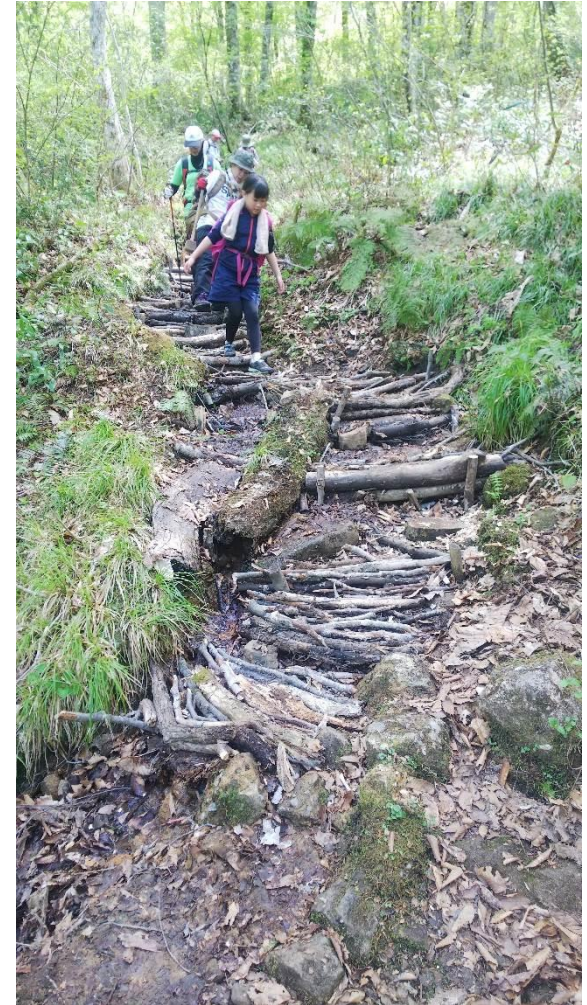
完成形を想像する

・ステップは丸太で  
・隙間を端材で埋める  
・GLに埋め戻すまで継続

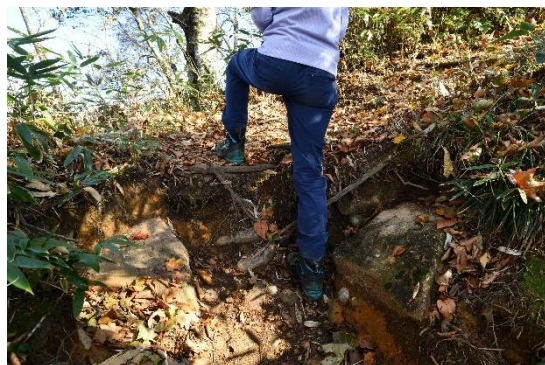
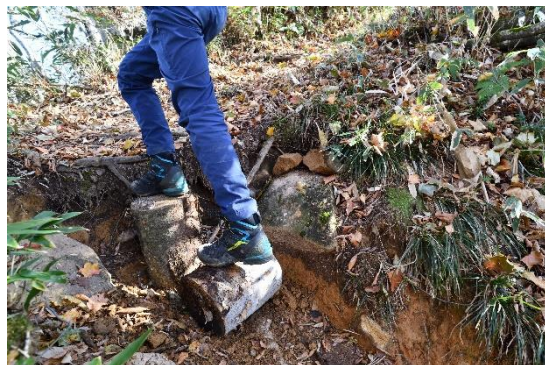
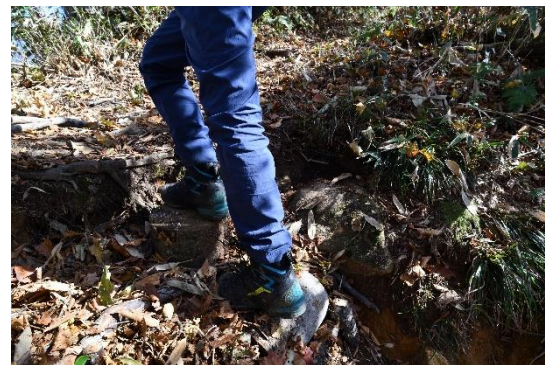
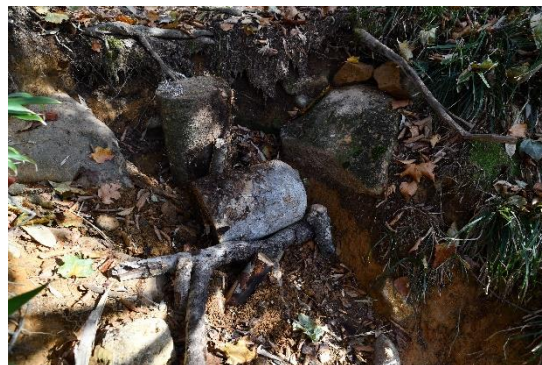
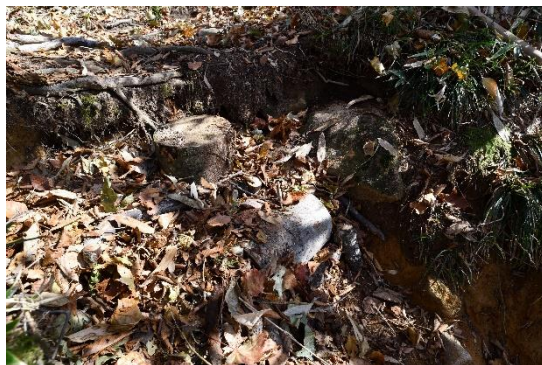
# 近自然工法について 実践②段差

- ・細い尾根の折れ点
- ・降雪、降雨の影響
- ・踏圧

⇒段差は登山道崩壊の第一歩

- ・踏圧吸収の丸太
- ・踏圧低減のため段差は低く
- ・材料は全て現地材

- ・足の位置を確定させ
- ・周辺を埋める
- ・枯れ葉を敷き詰める
- ・GLまで埋まるまで繰り返す

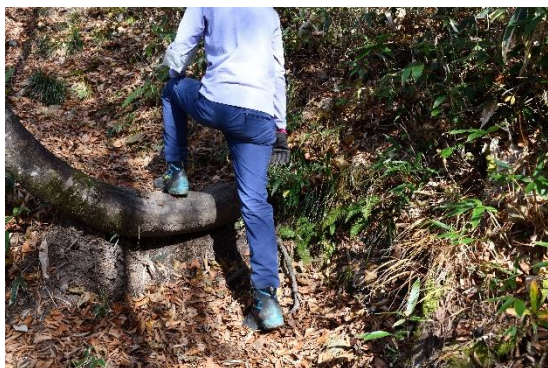
何が原因でこうなった？

- ・木が境となりギャップ発生
- ・降雪、降雨の影響
- ・踏圧

⇒ギャップは登山道崩壊の第一歩

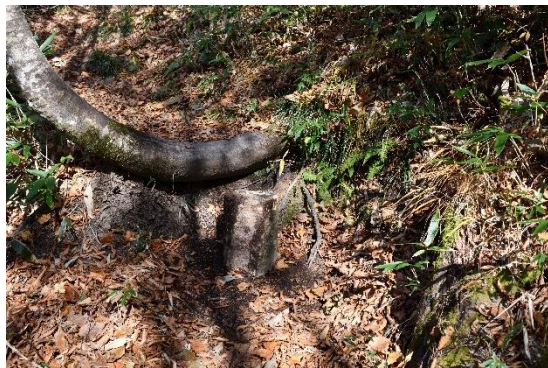
自然の作用と資材は？

- ・踏圧吸収の丸太
- ・踏圧低減のため段差は低く
- ・材料は全て現地材

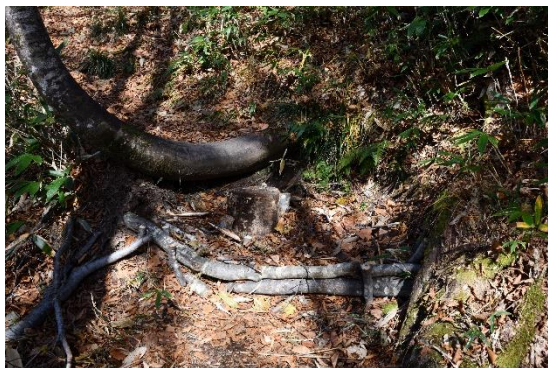
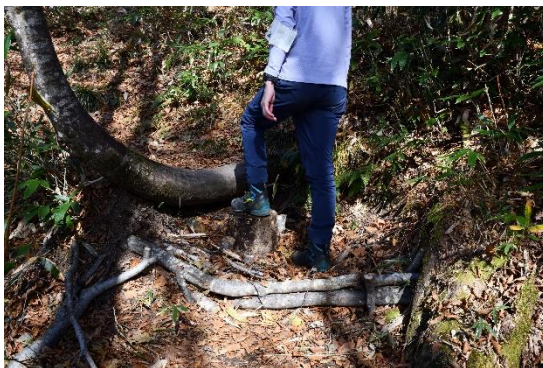
完成形を想像する

- ・元の稜線の姿に近づける
- ・手前にもう一段設ける
- ・枯れ葉を敷き詰める

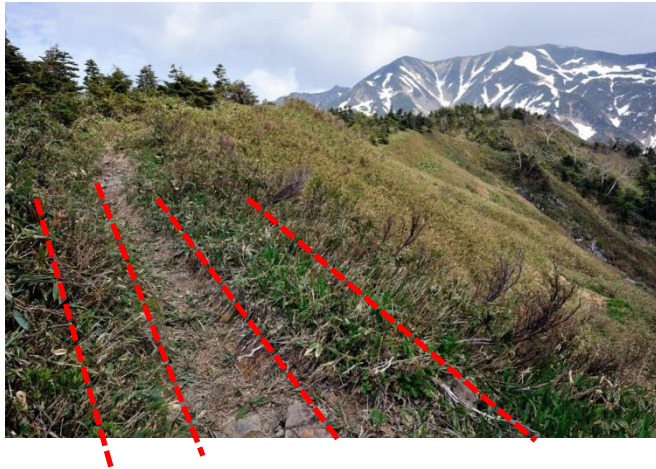
高山植物の芽吹き前に笹を機械で刈込

- ・2012年度より、高山植物が芽吹く前(6月上旬)に登山道左右50cmを機械にて刈込み状況をモニタリング

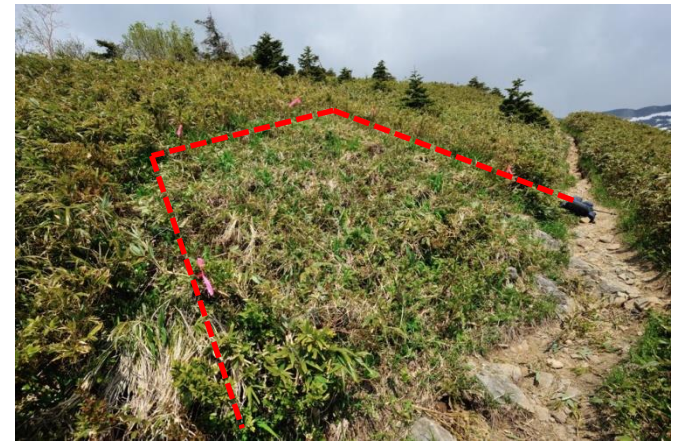
植生調査用に斜面側を約3m×3mに刈込

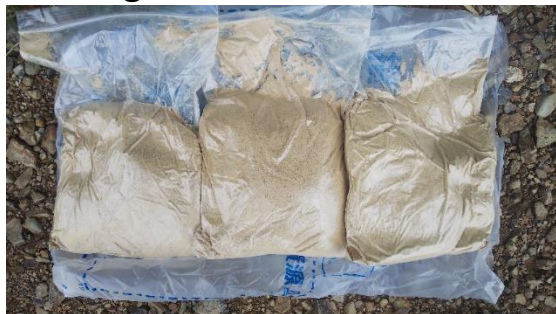
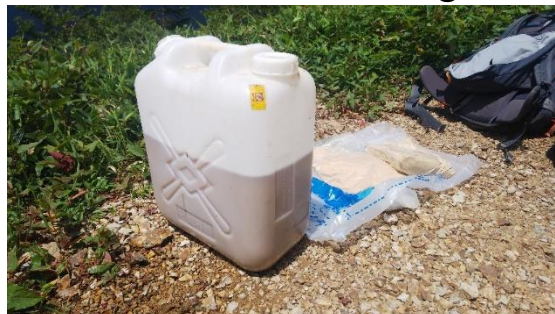
## 【投入作業】

一袋1kgを15Lに水で溶いて便槽へ投入、7/19と9/26に各3kg投入
